Abwasser - Anlagen Analyse

Anschluss-Leitungsbericht

Leitung 15100262GA05 Von-Punkt 15100262GA05 Insp.-Nr. 108
 Insp.-Richtung gegen Fließrichtung Bis-Punkt 15190146 Insp.-Datum 12.08.2008

Haltung 15100262 Nr. 5 Länge
 Videoband SG5 Ort
 Videoanfang 00:55:29 Straße Musterstraße
 Videoende 01:08:25 Firma/Operator AAA / Nordmann

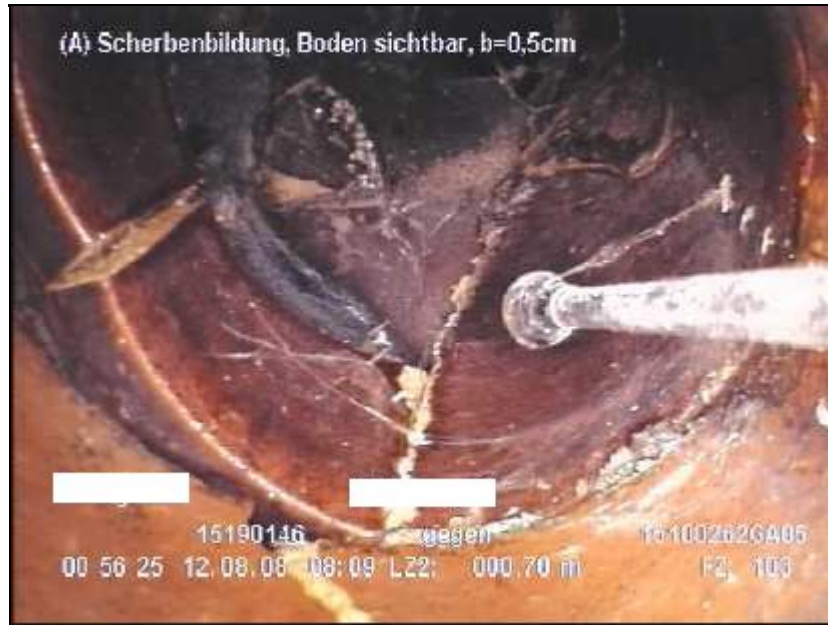
Foto	103
Video	00:56:19
Entfernung /m	0,50
Zustand	RSB- Anfang

Foto	Video	Entf./m	G	Zustand	V	Beschreibung
	00:55:29	0,00		HA		Haltungsanfang
	00:55:29	0,40		PA		Rohranfang
103	00:56:19	0,50		RSB- A		Anfang > Scherbenbildung, Boden sichtbar, Rißbreite = 0,50cm

00:55:55	0,70		K		Pos: 3; Krümmer, Bogen = 30°; nach rechts !
	00:57:06	1,10		RSB- E		Ende > Scherbenbildung, Boden sichtbar, Rißbreite = 0,50cm; Krümmer und Gelenkstück gebrochen!

Scherbenbildung, Boden sichtbar,
Rißbreite = 0,50cm

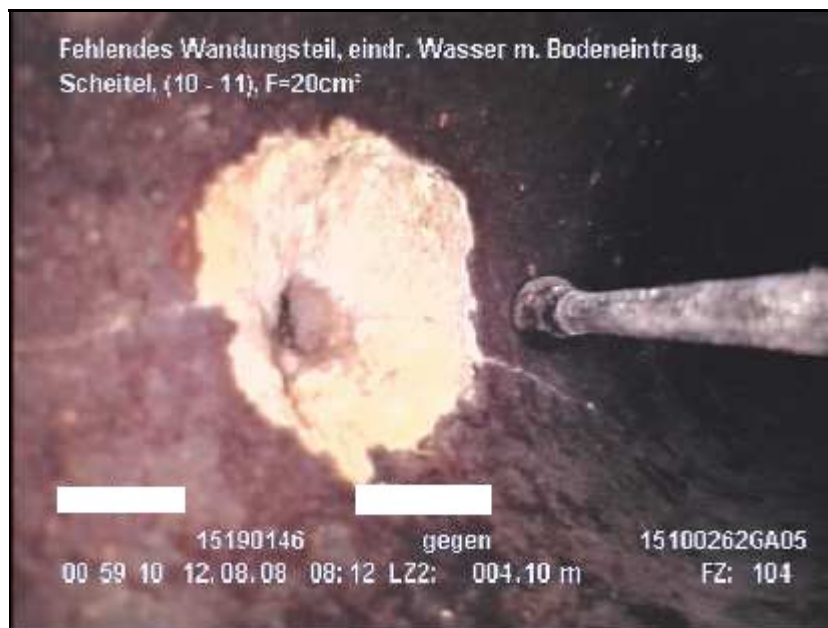
Foto	104
Video	00:59:07
Entfernung /m	4,10
Zustand	BWMO
Position	10 - 11

00:57:31	1,10		LV-O		Pos: 12; Lageabweichung, vertikaler Versatz, Scheitel, Versatz = 1,50cm
	00:58:08	1,90		LH-R		Pos: 4; Lageabweichung, Horizontalrichtung Versatz, rechter Kämpfer, Versatz = 1,20cm
104	00:59:07	4,10		BWMO		Pos: 10- 11; Fehlendes Wandungsteil, eindr. Wasser m. Bodeneintrag, Scheitel, Fläche = 20cm ²

Fehlendes Wandungsteil, eindr. Wasser
m. Bodeneintrag, Scheitel, Fläche =
20cm²

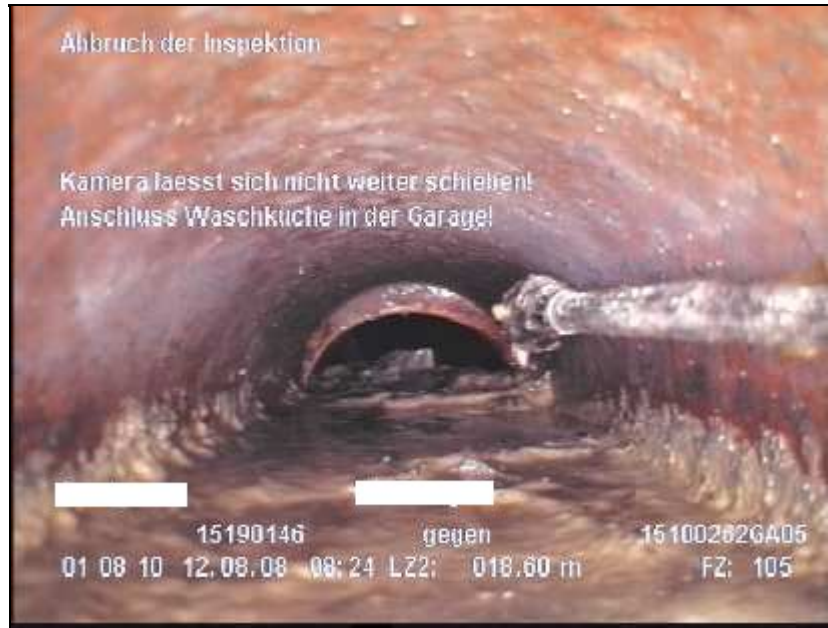
Foto 105

01:05:16	12,40		HP--		Wurzeleinwuchs, Querschnittsreduzierung = 5%; aus der Rohrverbindung!
	01:07:11	18,60		HF-U		Pos: 6; Verfestigte Ablagerungen, Sohle, Querschnittsreduzierung = 70%; Waschmittelreste und Sand!
105	01:07:34	18,60		IAB		Abbruch der Inspektion; Kamera laesst sich nicht weiter schieben! Anschluss Waschküche in der Garage!

Abbruch der Inspektion; Kamera laesst sich nicht weiter schieben! Anschluss Waschküche in der Garage!
