Schachtbericht

Schacht 15190934 **Insp.-Nr.** 1
Entw.-System Schmutzwasserkanal **Insp.-Datum** 12.03.2010

Schachttiefe Ortsteil Ovelgönne
Sohlhöhe NN. 0,000 m **Straße** Waldweg 34
Schachtlänge (DN) 1,00 m **Firma/Operator** AAA / Klingenberg
Schachtprofil rund
Schachtart Einstiegschacht

Schachtbildbericht

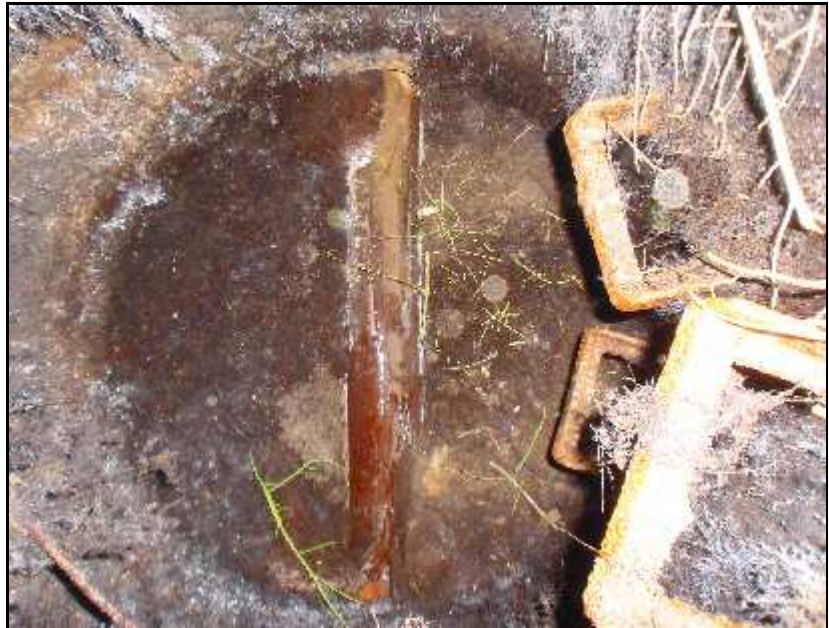
Foto 002

Rohranschluss nicht fachgerecht an Auslaufseite, Ausprägung (1-5) = 2; Wurzeleinwuchs 10% an der Auslaufseite! Schachtanbindung!

Zustand AAM

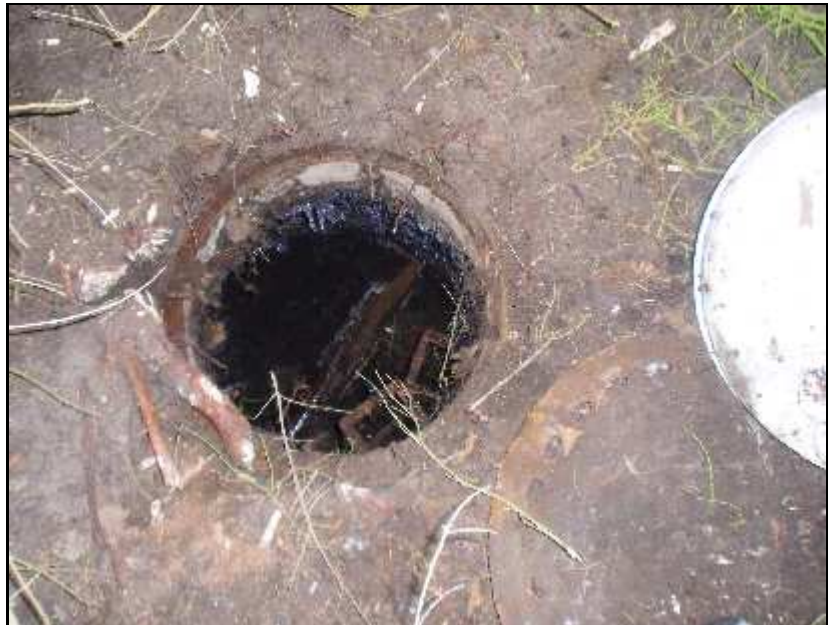
Foto 001

Schachtabdeckung defekt;
Wurzeleinwuchs! Pfahlwurzeln!

Zustand SDM

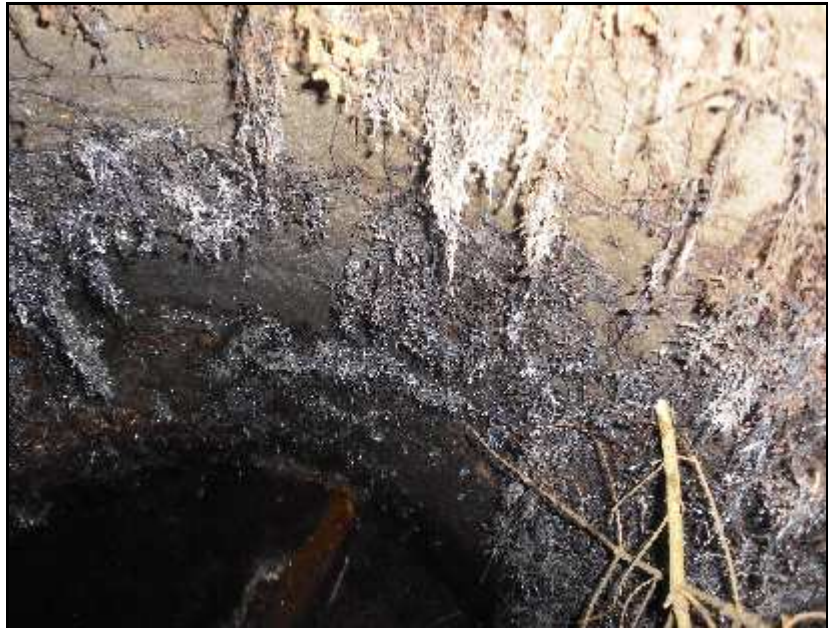
Foto 003

Schachtwände defekt, Ausprägung (1-5)
= 2; Wurzeleinwuchs durch die
Schachtringe und die Ausgleichsringe!

Zustand SWM
